# **Albrechtsburg Meissen**

Baumaßnahmen des Freistaates Sachsen  
von 2003 bis 2010

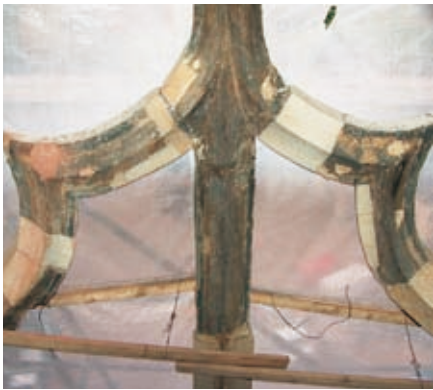
Oben: Risse in den Zellengewölben; Zustand 2006 nach Abnahme des Putzes

Überlagerte man die Rissbilder, ergab sich ein Rissverlauf, der in etwa parallel zur Gebäudeflucht des Mittelbaus lag und sich über die offenen Loggien der Burg bis zum nördlichen Querhausarm des Doms erstreckte. Die Risse am Hauptgesims und am sechsteiligen Gewölbe über dem 3. Obergeschoss jedoch resultierten aus dem Kriech- und Schwindverhalten des Betonbalkens am Dachfuß und aus Windlasten. Steinschäden an den Werksteinen der Fenster waren auf rostende eiserne Klammern zurückzuführen, die den Stein zertrieben. Die Provenienz der von unten nach oben zunehmenden Bauwerksrisse ist inzwischen nahezu eindeutig geklärt. Sie sind nicht auf Versagen des Baugrundes oder der Gründung zurückzuführen, sondern werden durch Wind und thermisch-hygrisch induzierte Bauwerksbewegungen hervorgerufen. Letztere sind deshalb besonders groß, weil sich der filigrane Turm

Große Bereiche der Gewölbe- und Wandputze waren durchfeuchtet und versalzt; sie wurden partiell ersetzt. Die Steinrestaurierung geschah so, dass alle für die Bauwerksbewegung notwendigen Fugen im Steinwerk und an der Treppenspindel durch Verbleien geschlossen wurden. Sich ständig wieder aufs Neue einstellende Bauwerksrisse haben durch Putzschnitte definierte Verläufe erhalten, während das Mauerwerk in diesen Bereichen durch Verpressen mit weich eingestellten Schaum- bzw. Zellulosefasermörteln verfüllt wurde. Abgängige Mauerwerkskompartimente der Zellengewölbe erhielten eine Sicherung mit Inox-Mikronadeln.

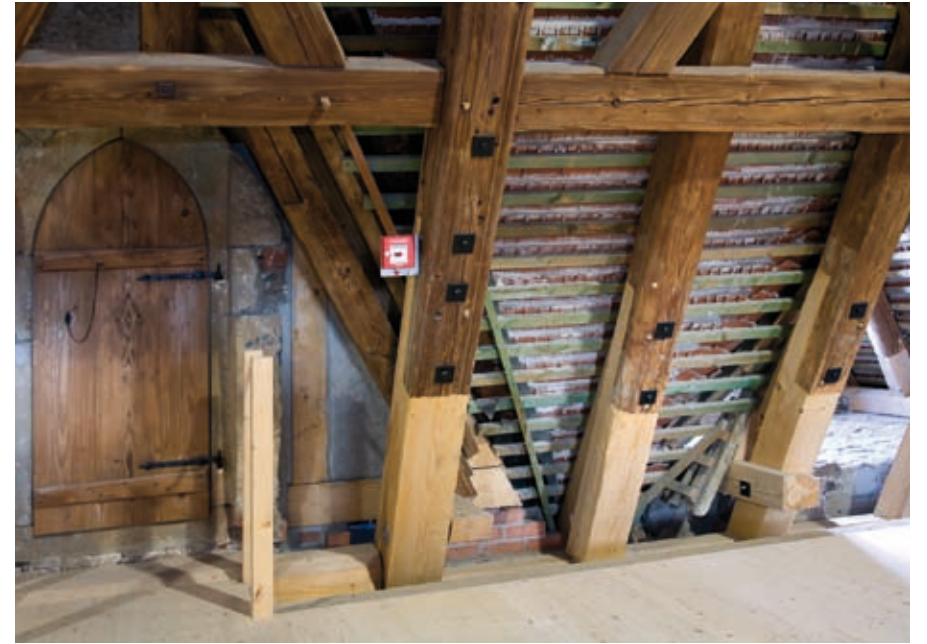
Rechts: Erneuerte Sparrenfüße aufgrund von Befall durch Echten Hausschwamm

die Bestandsbalken im Laufe der Jahrhunderte durch Austrocknung oder Durchbiegung verformt hatten. Die geometrisch exakt durchgebildeten Prothesen mussten durch einen Holzbildhauer nachgearbeitet werden. Dabei wurden auch die Deckenbalkenprofile im Bereich der holzschutztechnisch zu behandelnden Schnittstellen gründlich gereinigt, um Verfärbungen und Schmutzrändern beim Verlaufen der Holzschutzmittel vorzubeugen. Bei den Sparrenanschaftungen wurden die historischen Anblattungen wiederholt. Dadurch konnte der Ersatz auf jene Konstruktionsglieder beschränkt werden, die bereits bei vorangegangenen Reparaturen dem Originalbestand hinzugefügt waren, und der Rückschnitt in das Originaltragwerk auf ein Minimum reduziert werden. In den Schnittstellen oder an den Flanken zu auszuwechselnden Holzteilen wurden in die Bestandsbalken Plastikinjektoren eingeschlagen, über die eine Niederdruckverpressung mit bekämpfend und vorbeugend wirksamen zugelassenen Holzschutzmitteln durchgeführt wurde. Die Injektoren verbleiben im Bestand, um jederzeit eine spätere Nachbehandlung zu ermöglichen. Die Bauwerkseingriffe der 1960/70er Jahre im Dachraum wurden durchweg zurückgebaut. Lediglich in dem im 19. Jahrhundert komplett erneuerten Dachstuhl des Westflügels wurden die Sparren überstehende Blätter mit Stabdübeln und Sicherungsbolzen angeschuht. Bis auf wenige Ausnahmen musste nahezu der gesamte Bestand an Deckenbalken und Sparren repariert werden. Besonders kompliziert gestaltete sich der komplette Ersatz des Schwellenwerkes und der

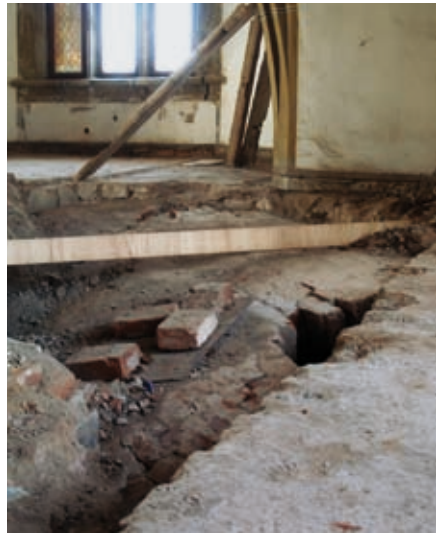
Spanten nach dem Einbau und vor dem Anziehen

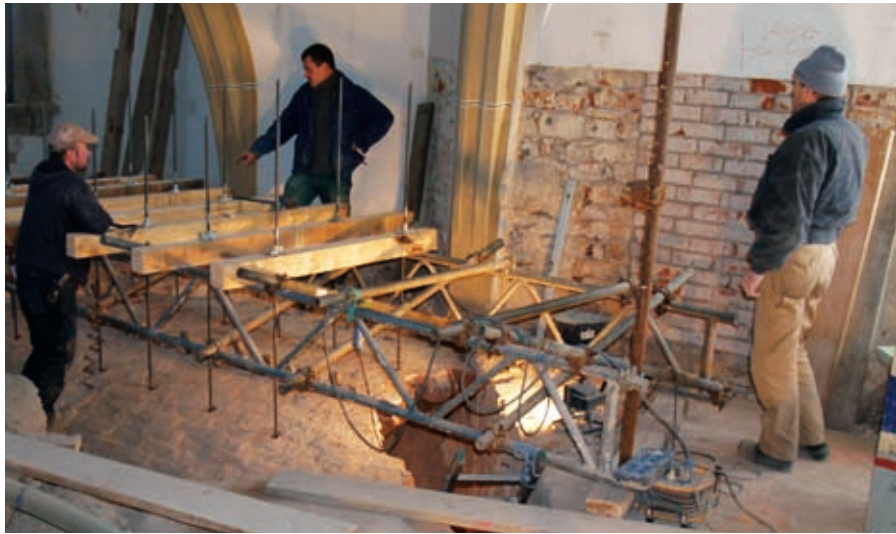
Während dem Anziehen der Spanten an einer Kappe

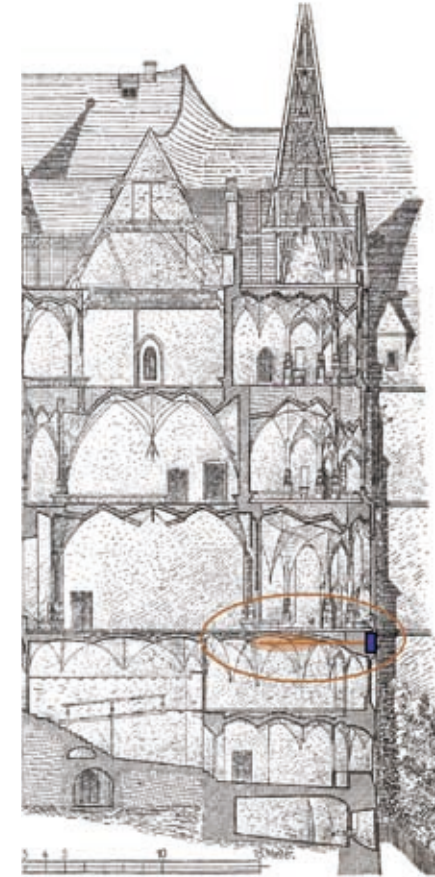
Grundriss 1. Obergeschoss Kapellenturm, Schnitt mit Sanierungslösung

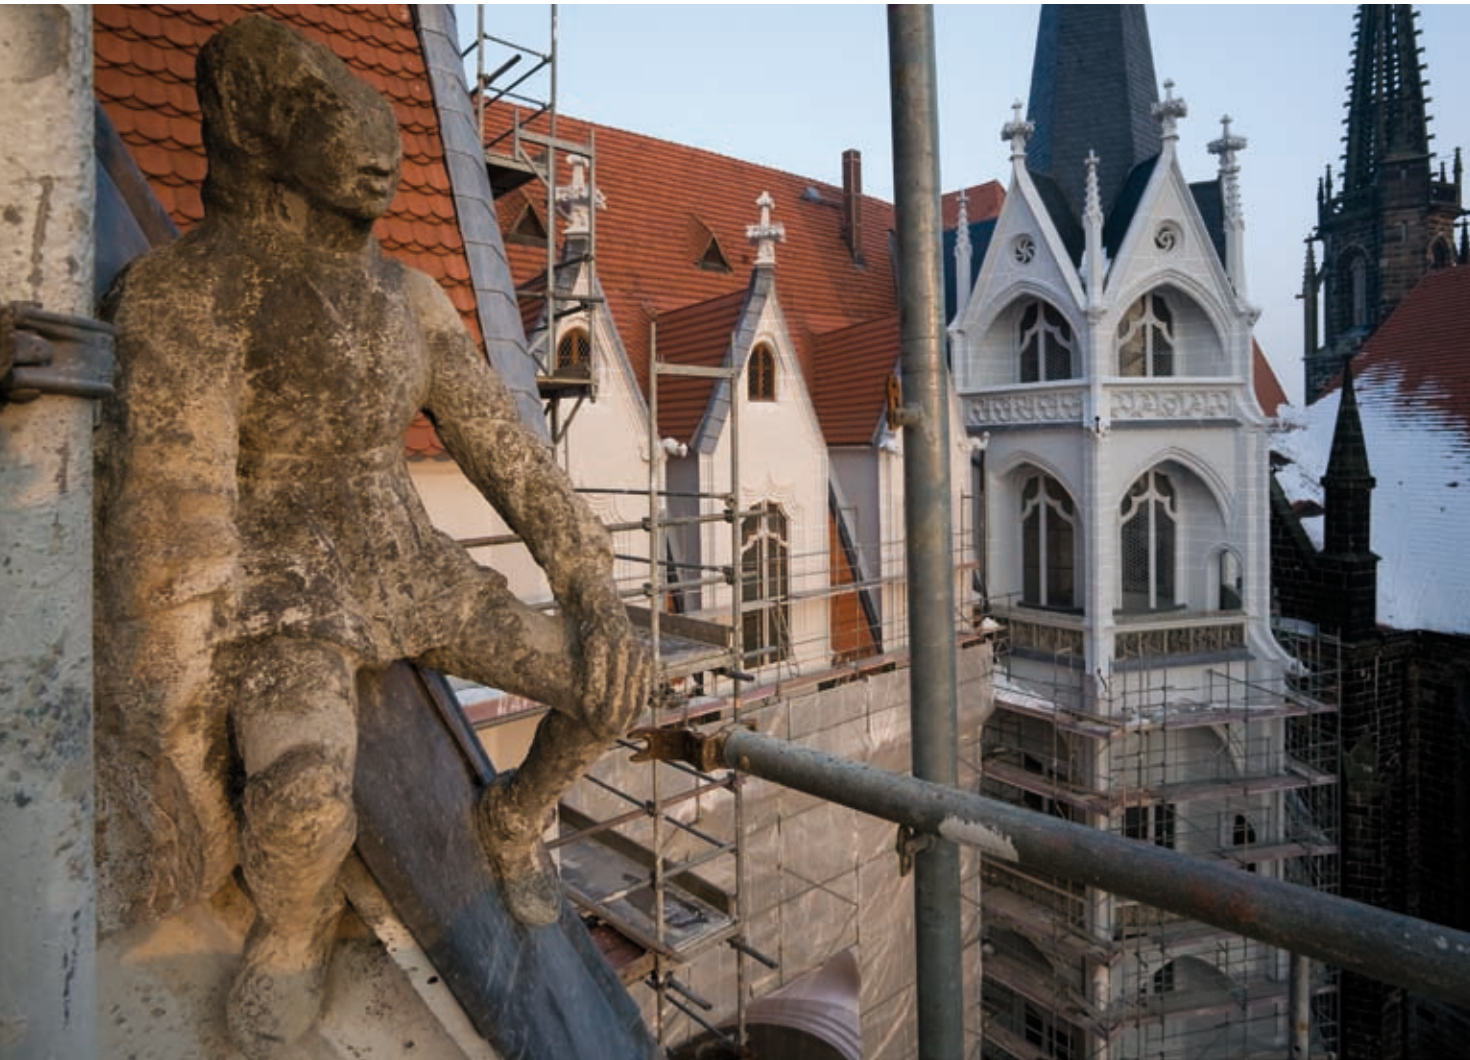
Sanierung der Fassaden am Mittelbau und am Großen Wendelstein

springenden Bauteilen (Gesimsen, Sohlbänken, Versätzen), aufsteigende Feuchte und Spritzwasser im Sockelbereich. Aufgrund der exponierten Lage war die Schädigung durch Wind und Wetter bereichsweise sehr unterschiedlich. Die Anstriche der Putzflächen waren spröde, die der Sandsteinflächen wiesen umfangreiche Mängel infolge schlechter Untergrundhaftung auf, insbesondere am Großen Wendelstein. Hier sind darüber hinaus sandsteineigene Salze vorhanden, die an den Stellen mit Anstrichmängeln an die Oberfläche diffundieren. Im Juni / Juli 2009 erfolgte die Prüfung aller Putzflächen hinsichtlich Festigkeit, Untergrundhaftung, Rissen und andere Schadensbilder. Folgende Maßnahmen leiteten sich daraus ab:

- Putzreparatur gering geschädigter Flächen am Kleinen Wendelstein und am Großen Wendelstein bis zum Anschluss an den Dom,
  - vollständige Putzerneuerung der stark geschädigten Flächen am Mittelbau und am Westflügel einschließlich des großen Giebels.
