Schloss Augustusburg

Sanierung Schlosskirche

Restaurierung Cranach-Altar und Kanzel

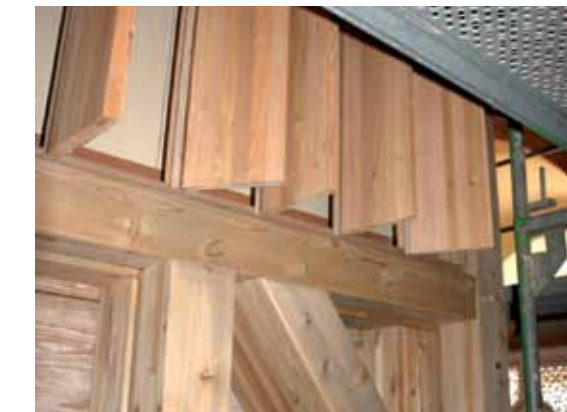
Sicherung des Cranach Altars während der Renovierung des Kirchenraumes:

Altarrückwand mit geöffneten Lamellen

Nach Sicherung der Risse an der Bildtafel wurde in Arbeitsgemeinschaft mit dem Landesamt für Denkmalpflege, dem Institut für Holztechnologie Dresden und dem Institut für Diagnostik und Konservierung Dresden die Rückwand mit feuchtespeichernden, abnehmbaren Balsaholzelementen verstärkt und mit einer 16 Millimeter starken Lighwood-Pappel-Balsaverbundplatte geschützt. Zur Klimaregulierung am Altarbild dient heute eine fünf Meter hohe Jalousie deren Lamellenkonstruktion je nach Bedarf und Raumfeuchte geöffnet und geschlossen werden kann. Damit können extreme Klimaschwankungen am Altar dauerhaft reguliert werden.

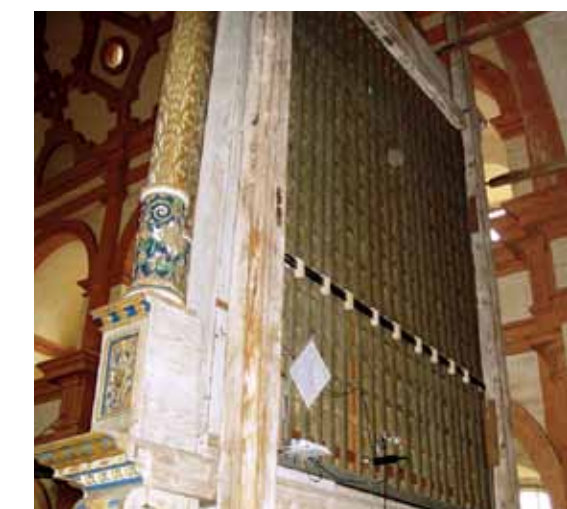
Messfühler an der Altarrückwand

Vorbereitend zur Sanierung wurden über mehrere Untersuchungszeiträume Raumklima- und Bewegungsmessungen an der Bildtafel durchgeführt. Daraus resultierte die Erkenntnis, dass das Raumklima, bedingt durch die stark exponierte Lage des Gebäudes und Schwankungen des Außenklimas, schnellen Veränderungen unterlag. Dabei wurde eine relative Luftfeuchte der Raumluft zwischen 24,8 Prozent und 99,9 Prozent nachgewiesen. Die Lufttemperatur schwankte zwischen 1,5°C und 27,6°C.
