# Johanneum Dresden

## Sanierung Fassade und Englische Treppe, Brandschutzmaßnahmen

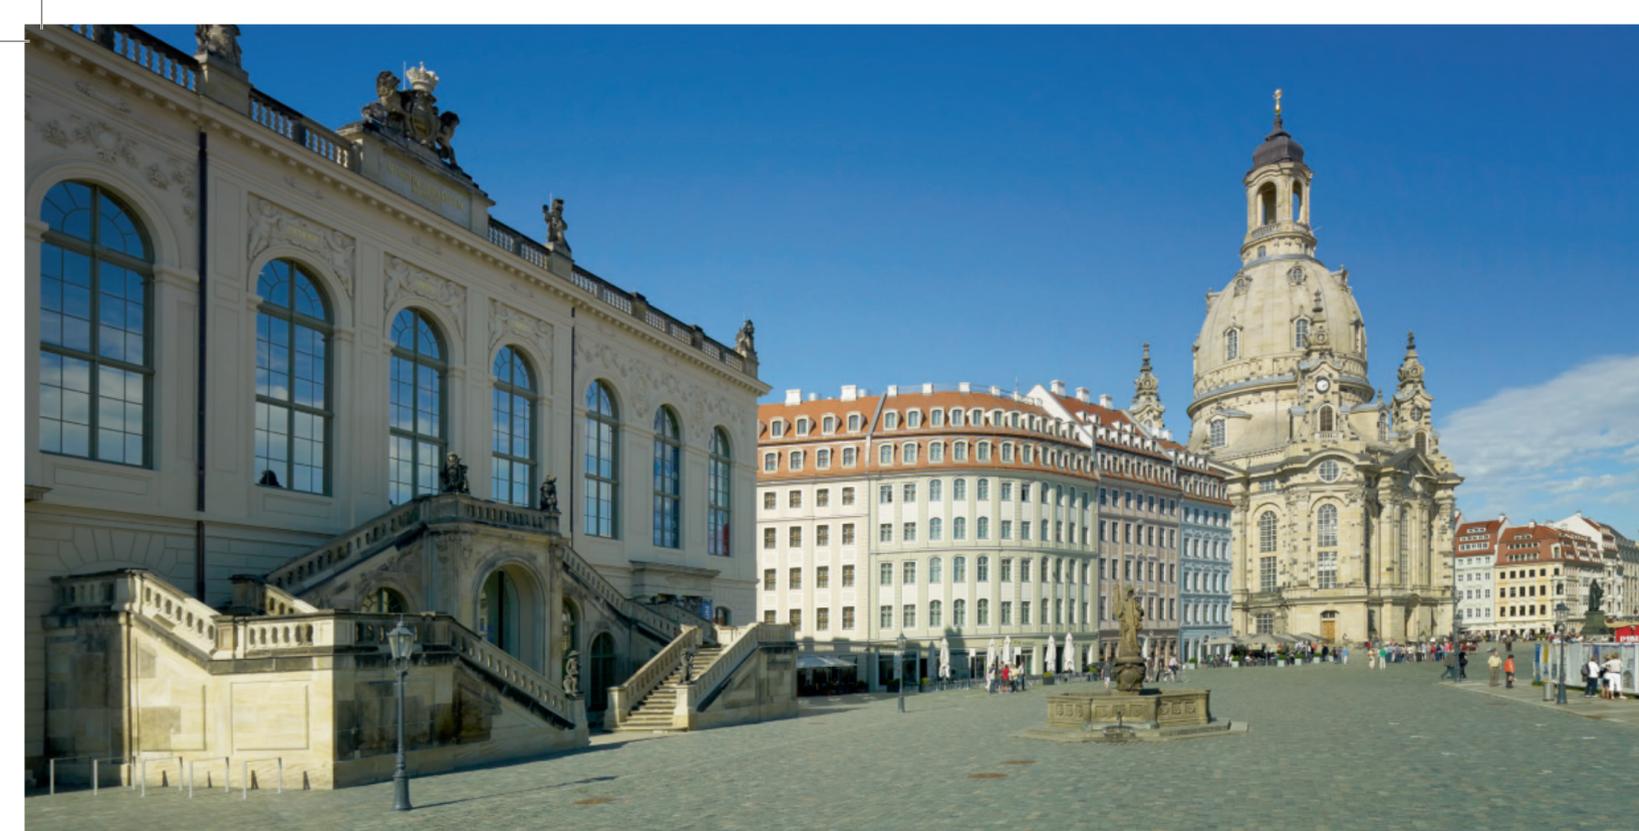
Oben links: Fassadenausschnitt vom Jüdenhof in Richtung Frauenkirche  
 Oben Mitte: Nordfassade, Stallhof  
 Unten links: Mittelrisalit Südfassade, Wappen und Wappenkrone  
 Unten rechts: Teilansicht Englische Treppe im restaurierten Zustand

Im Jahr 2008 befanden sich die Fassaden des Gebäudes in einem schlechten baulichen Zustand. Die demzufolge notwendigen bautechnischen Maßnahmen zur Fassadensanierung wurden kombiniert mit der Rekonstruktion der Fassaden in der Fassung des Umbaus von 1872–1876. Den Arbeiten gingen umfangreiche Voruntersuchungen in Bezug auf historische Materialien und Farbfassungen voraus, sowohl durch Archivrecherche, als auch Vor-Ort-Untersuchungen. Dabei erfolgte eine visuelle Erfassung und Materialbestimmung der Oberflächen, Hohlstellen wurden mittels Klangprobe lokalisiert. Die gewonnenen Erkenntnisse wurden auf photogrammetrischer Plangrundlage kartiert.

Anschließend fand je nach Zerstörungsgrad eines Bauteils, seinem baugeschichtlichen Zeugniswert, konstruktiven Erfordernissen und wirtschaftlichen Überlegungen ein gründlicher Abwägungsprozess statt. Nach bauphysikalischen Untersuchungen des Sockelmauerwerks konnte eine Feuchteschutz-Konzeption entwickelt werden, auf deren Grundlage die Abdichtung nachhaltig erneuert und der Gebäudesockel wiederhergerichtet wurden. Es erfolgte der komplette Austausch aller Fenster und Außentüren. Diese wurden anhand historischer Fotovorlagen rekonstruiert und den heutigen energetischen und sicherheitstechnischen Anforderungen angepasst.

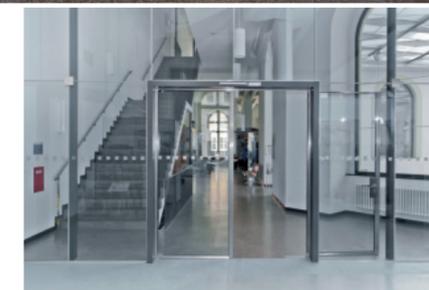
Oben: neue Treppenanlage im Südtreppenhaus  
 Mitte: Brandschutzabschlüsse, Brandschutztüren  
 Unten: Lichthof mit Brandschutzfestverglasungen

Zur Sicherung der Rettungswege im Gebäude wurden nacheinander die beiden großen Treppenhäuser, das historische Nordtreppenhaus und das im Zuge des Wiederaufbaus nach der Kriegszerstörung eingebaute Südtreppenhaus, zu abgeschlossenen Treppenhäusern umgestaltet. Alle Öffnungen an angrenzende Raumgruppen wurden mit feuerhemmenden Stahl- oder Holz-Glas-Konstruktionen verschlossen, was eine Reihe technisch anspruchsvoller Einzelfalllösungen erforderte. So wurden beispielsweise vierflügelige, überhohe Türanlagen und bis zu 40 Quadratmeter große, punktgehaltene Glaswände – in dieser Form einmalig in Deutschland – sämtlich in feuerhemmender Bauart errichtet. Im Südtreppenhaus mussten große Teile der Stahlbeton-Treppenkonstruktion abgebrochen und in veränderter Geometrie ersetzt werden. Dieser Teil des Treppenhauses erhielt anschließend einen Terrazzobelag.

Technisch wurde das Südtreppenhaus für den Brandfall mit einer Druckbelüftungsanlage zur Rauchfreihaltung und einer Trockensteigleitung für den Löschwasseranschluss der Feuerwehr ausgestattet. Beide Treppenhäuser erhielten eine Notbeleuchtungsanlage.
