# DIE ORTENBURG BAUTZEN

## Holzdecken im Kaisersaal und weiteren Räumen

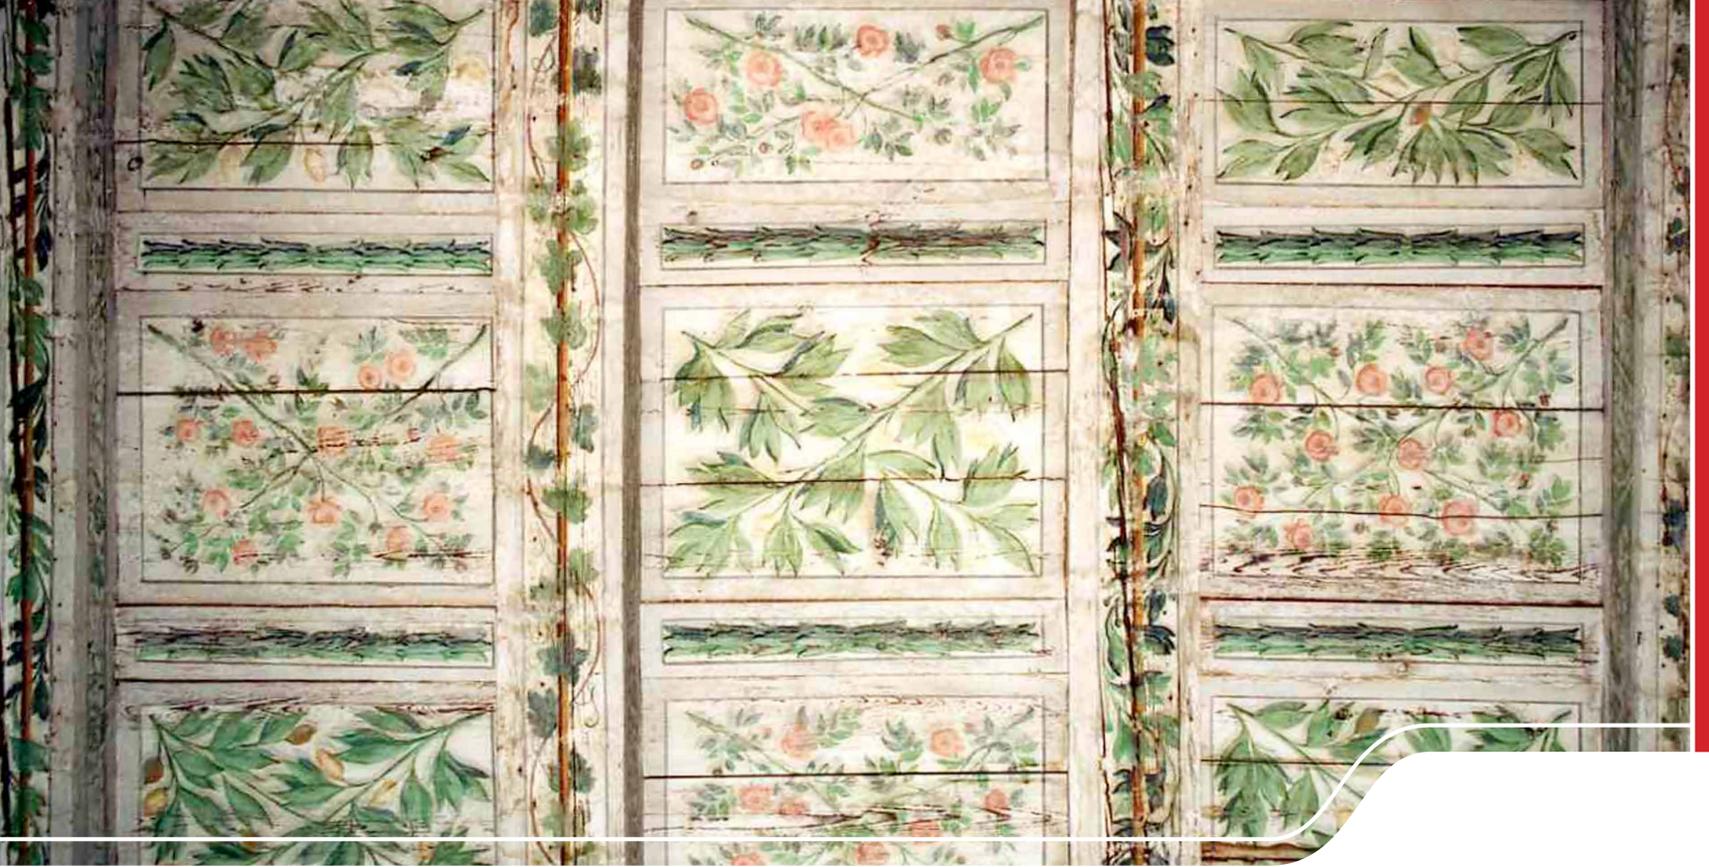
Detail der bemalten Holzbalkendecke

Der Aufbau ist in allen vier Räumen gleich. Die Balken überspannen den gesamten Raum und sind bis zu neun Meter lang. Sie sind in einem gleichmäßigen Abstand angebracht. Gegliedert ist die Decke in circa achtzig Mal achtzig Zentimeter große Felder, die drei ineinanderfassende Deckenbretter umfassen. Diese Quadrate sind durch vertieft eingesetzte Deckenbretter unterbrochen.

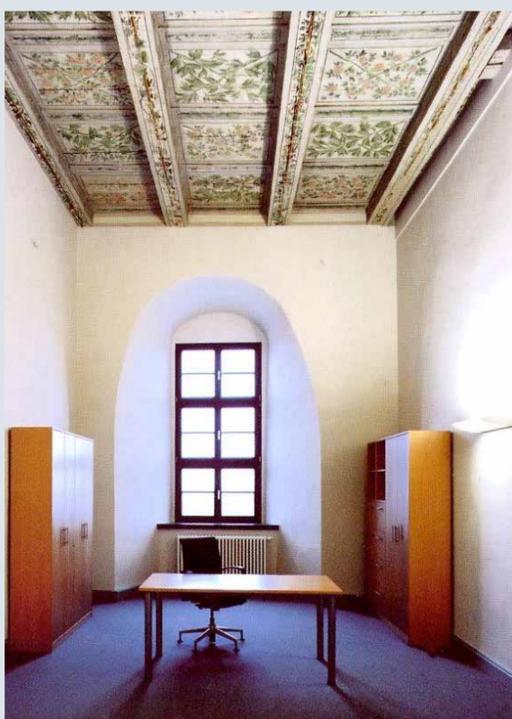
Farbkanon und Motive der Decken in den einzelnen Räumen weichen voneinander ab:	
Raum 107	ist geschmückt mit Weinlaubranken und wilden Rosen
Raum 109/110	ist rötlich, blau und weiß gehalten. Auf den Feldern sind abwechselnd Porträts (Herscherbüsten) und weiße Blumen dargestellt. Hier hat über Jahre der direkt auf der Decke liegende Putz die Malschicht größtenteils zerstört, weshalb diese wieder verschlossen wurde.
Kaisersaal	seine Farben sind weiß, blau und ocker. Es wechseln sich die Darstellungen römischer Persönlichkeiten und Ornamente in den Feldern ab.
Raum 112	Holzbalkendecke mit Figurenmedaillons – gehalten in den Farben ocker, weiß und einem ins bräunlich gehende rot. Es wechseln sich zwei Sorten von Feldern ab – eines mit sich kreuzenden, beblätterten Zweigen, in deren Mitte eine Rose ruht. Das andere mit einem Kranz, in dessen Mitte ein Gesicht einer Frau ist. Das Ganze wurde reich verziert.

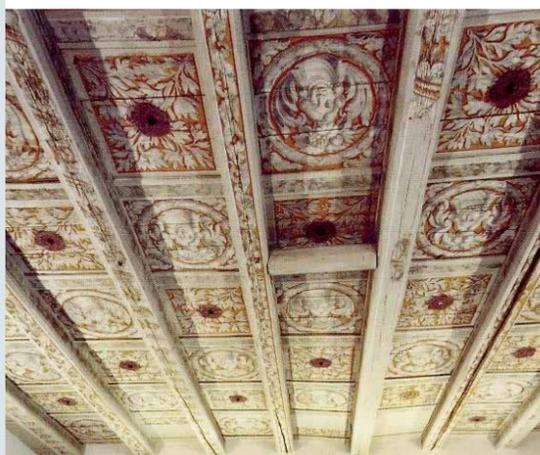
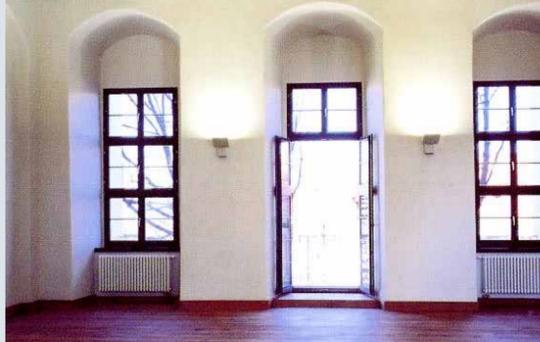
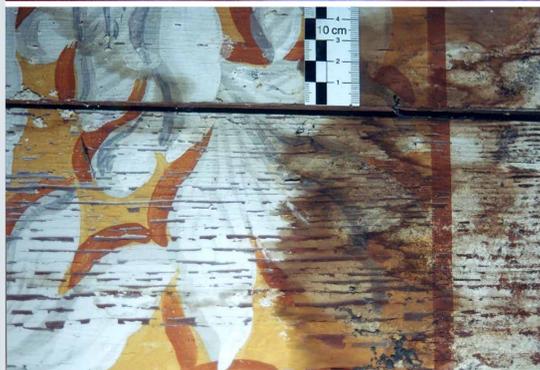
Große Schäden waren an den tragenden Holzbalken zu verzeichnen. Auf Grund der Verschalung der Decken Ende 17./Anfang 18. Jahrhundert wurden die unteren Flächen der Balken abgebeilt, um sie zu begradigen. Ebenfalls sind Löcher zu finden, die von den Vernagelungen der Schalenbretter stammen. Beim Anwerfen des Putzes gelangten Kalkspritzer in die Spalten zwischen den Schalenbrettern an die verborgenen Malereien. Dies führte nicht nur zu weißlichen Verfärbungen, sondern auch zu Wasserrändern um die Kalkklümpchen herum. Weitere Schäden entstanden durch die allgemeine Vernachlässigung und durch Schäden am Dach. Die entstandenen Wasserschäden an den Farbschichten zeigten sich in Wasserrändern, bräunlichen Verfärbungen und Verlust der Malschicht.

Raum 112  
Rekonstruiert (oben)  
bräunliche Verfärbungen durch eingedrungenes Wasser (unten)

Vor der Bemalung im 17. Jahrhundert wurden sämtliche großen Risse an den Balken und die Spalten zwischen den Deckenbrettern mit Papier ausgefüllt und überklebt. Erst danach erfolgte der Farbschichtauftrag. In allen genannten Räumen wurde eine weißliche Grundierung, mit Kasein angesetzt<sup>1</sup>, aufgetragen, die sich über alle Deckenbretter, Balken und Papierkaschierungen erstreckt. Nachdem diese getrocknet war, begann die farbige Gestaltung mit Leimfarben mit Kaseinzusätzen. Man verwendete keine Vorzeichnungen oder Schablonen. Die Motive wurden frei Hand gemalt. Jedes Deckenbild und jedes einzelne Ornament ist einzigartig. An einigen Stellen waren früher Vergoldungen zu finden, welche die Plastizität steigern sollten. Die sind aber verloren gegangen. Bei der Restaurierung wurde eine Vergoldung im Raum 112 rekonstruiert.

Nach dem Ankleben wurden alle Decken retuschiert. Die vorkommenden Farbtöne wurden so gut wie möglich rekonstruiert. Einen Großteil der Wasserflecken konnte man mit Spirituslack, angereichert mit Schellack, abdecken.
