# **Albrechtsburg Meissen**

Baumaßnahmen des Freistaates Sachsen  
von 2003 bis 2010

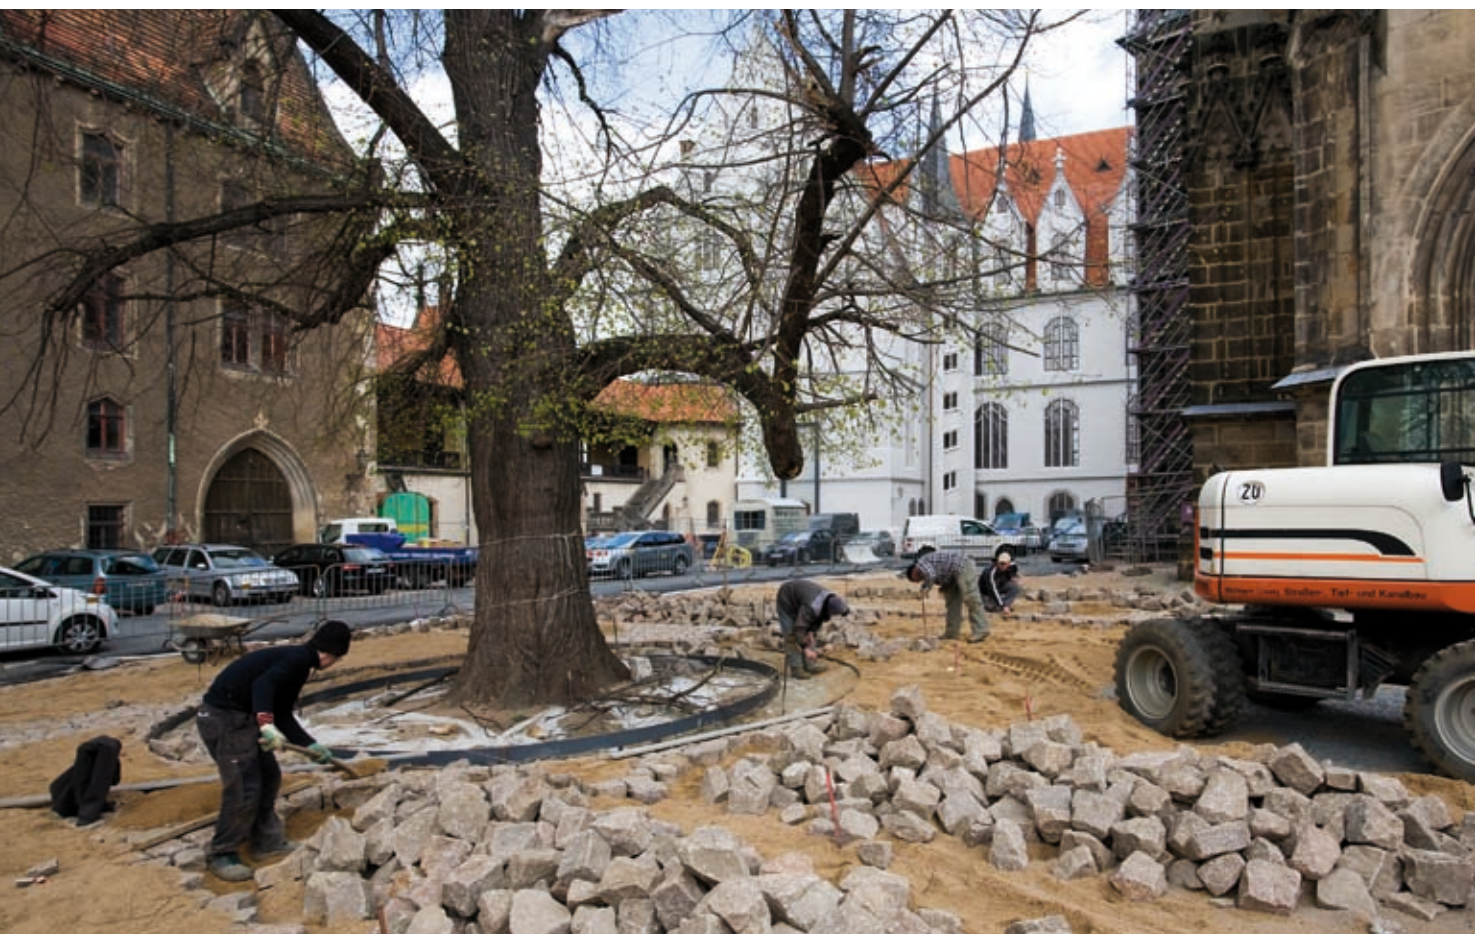
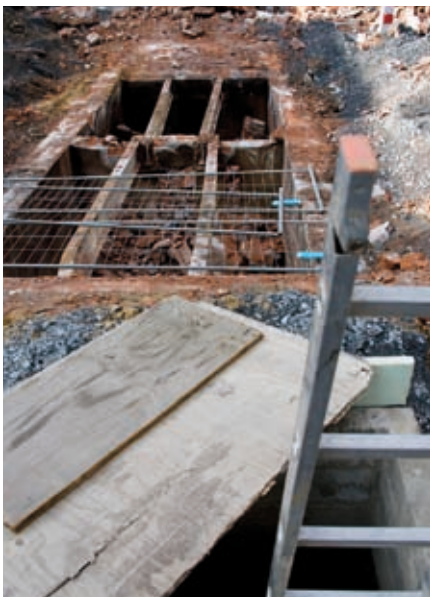
Oben: Pflasterarbeiten

Unten: Historische Zisterne –  
Erneuerung der Abdeckung

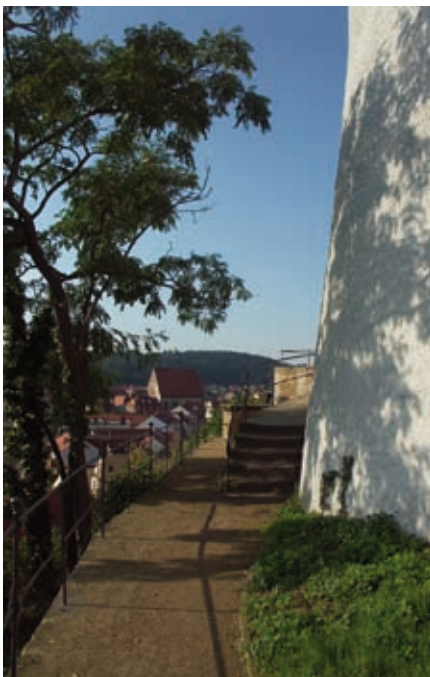
Rechts: Sanierte Stützmauer

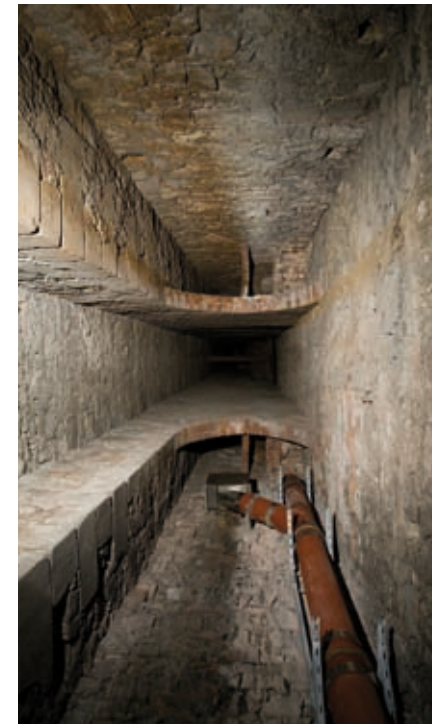
Links: Blick in den noch bestehenden historischen Abortschacht im Südflügel

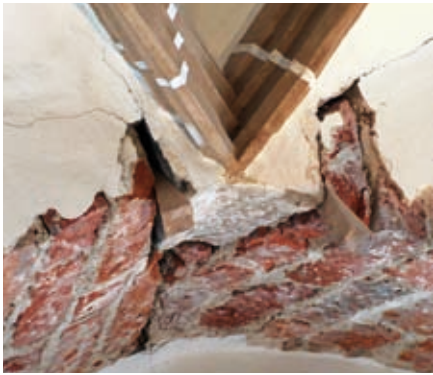
Oben: Risse in den Zellengewölben; Zustand 2006 nach Abnahme des Putzes

Überlagerte man die Rissbilder, ergab sich ein Rissverlauf, der in etwa parallel zur Gebäudeflucht des Mittelbaus lag und sich über die offenen Loggien der Burg bis zum nördlichen Querhausarm des Doms erstreckte. Die Risse am Hauptgesims und am sechsteiligen Gewölbe über dem 3. Obergeschoss jedoch resultierten aus dem Kriech- und Schwindverhalten des Betonbalkens am Dachfuß und aus Windlasten. Steinschäden an den Werksteinen der Fenster waren auf rostende eiserne Klammern zurückzuführen, die den Stein zertrieben. Die Provenienz der von unten nach oben zunehmenden Bauwerksrisse ist inzwischen nahezu eindeutig geklärt. Sie sind nicht auf Versagen des Baugrundes oder der Gründung zurückzuführen, sondern werden durch Wind und thermisch-hygrisch induzierte Bauwerksbewegungen hervorgerufen. Letztere sind deshalb besonders groß, weil sich der filigrane Turm

Große Bereiche der Gewölbe- und Wandputze waren durchfeuchtet und versalzt; sie wurden partiell ersetzt. Die Steinrestaurierung geschah so, dass alle für die Bauwerksbewegung notwendigen Fugen im Steinwerk und an der Treppenspindel durch Verbleien geschlossen wurden. Sich ständig wieder aufs Neue einstellende Bauwerksrisse haben durch Putzschnitte definierte Verläufe erhalten, während das Mauerwerk in diesen Bereichen durch Verpressen mit weich eingestellten Schaum- bzw. Zellulosefasermörteln verfüllt wurde. Abgängige Mauerwerkskompartimente der Zellengewölbe erhielten eine Sicherung mit Inox-Mikronadeln.

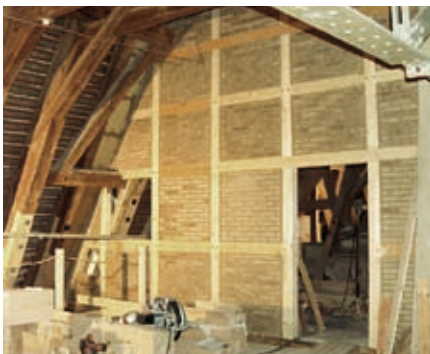
Links oben: Mittelbau, Decke über dem 3. Obergeschoss: Anschluss der erneuerten Balkenköpfe mit Schiffskehlenprofil an die Bestandsbalken

die Bestandsbalken im Laufe der Jahrhunderte durch Austrocknung oder Durchbiegung verformt hatten. Die geometrisch exakt durchgebildeten Prothesen mussten durch einen Holzbildhauer nachgearbeitet werden. Dabei wurden auch die Deckenbalkenprofile im Bereich der holzschutztechnisch zu behandelnden Schnittstellen gründlich gereinigt, um Verfärbungen und Schmutzrändern beim Verlaufen der Holzschutzmittel vorzubeugen. Bei den Sparrenanschaftungen wurden die historischen Anblattungen wiederholt. Dadurch konnte der Ersatz auf jene Konstruktionsglieder beschränkt werden, die bereits bei vorangegangenen Reparaturen dem Originalbestand hinzugefügt waren, und der Rückschnitt in das Originaltragwerk auf ein Minimum reduziert werden. In den Schnittstellen oder an den Flanken zu auszuwechselnden Holzteilen wurden in die Bestandsbalken Plastikinjektoren eingeschlagen, über die eine Niederdruckverpressung mit bekämpfend und vorbeugend wirksamen zugelassenen Holzschutzmitteln durchgeführt wurde. Die Injektoren verbleiben im Bestand, um jederzeit eine spätere Nachbehandlung zu ermöglichen. Die Bauwerkseingriffe der 1960/70er Jahre im Dachraum wurden durchweg zurückgebaut. Lediglich in dem im 19. Jahrhundert komplett erneuerten Dachstuhl des Westflügels wurden die Sparren überstehende Blätter mit Stabdübeln und Sicherungsbolzen angeschuht. Bis auf wenige Ausnahmen musste nahezu der gesamte Bestand an Deckenbalken und Sparren repariert werden. Besonders kompliziert gestaltete sich der komplette Ersatz des Schwellenwerkes und der

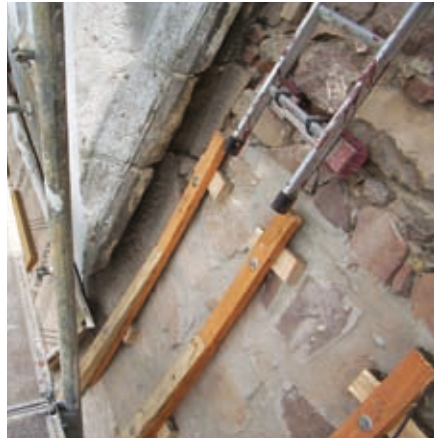
Unten: Sanierung der Pfeilerköpfe des Wandpfeilersystems. Der untere Bereich ist bereits saniert und mit der neuen Unterkonstruktion für die Traufenzuluft versehen; der obere Teil zeigt unsaniertes Mauerwerk. In der Bildmitte sind die gekehlten Organg-Werksteine zu sehen, unter die die Dachdeckung geführt wird.

wurde das Eindringen von Feuchte verhindert. Dazu wurden baukonstruktive Lösungen wie eine intensive Belüftung der Fußpunkte durch Traufenzuluft, die Luftumspülung der Balkenköpfe und die Querbelüftung des gesamten Dachraumes umgesetzt, die dem Echten Hausschwamm die Lebensgrundlagen entziehen. Ein weiteres Ziel war es, die Tauwasserfreiheit der Konstruktionen zu gewährleisten. Zur Vermeidung der Sommerkondensation wurden folgende Gegenmaßnahmen angewandt: Klimastabilisierung des 3. Obergeschosses durch Raumheizung und damit verbunden die Erwärmung der inneren Oberflächen thermisch träger Bereiche und Einbau einer Wärmedämmung über der Holzbalkendecke zur Verringerung der Wärmeverluste und eine weitere Dämpfung der Jahresschwingung der Raumlufttemperatur. Für die Sanierung aller tragenden Holzbauteile wurde in folgenden Schritten vorgegangen: partieller Ersatz der statisch-konstruktiv notwendigen Bauteile und Austausch der geschädigten Hölzer der Sanierung aus dem 19. Jahrhundert durch nachprofilierte neue, widerstandsfähige Hölzer (Lärche auf den Pfeilerköpfen, Weißtanne für die Deckenbalken und Sparren, Eichenholz für die Schwellen). Der konstruktive Anschluss der mitunter bis zu fünf Meter langen Deckenbalkenköpfe erfolgte über mehrfach gestufte liegende Blätter, deren Abstufung der Profilfolge der Bestandsbalken folgte. Sie wurden mit ihnen verleimt und zusätzlich durch eingeleimte Schubverdübelungen gesichert. Zur Übertragung der Biegezugspannungen wurden Oberzüge angeordnet. Das Anschäften der Balkenköpfe war dort kompliziert, wo sich

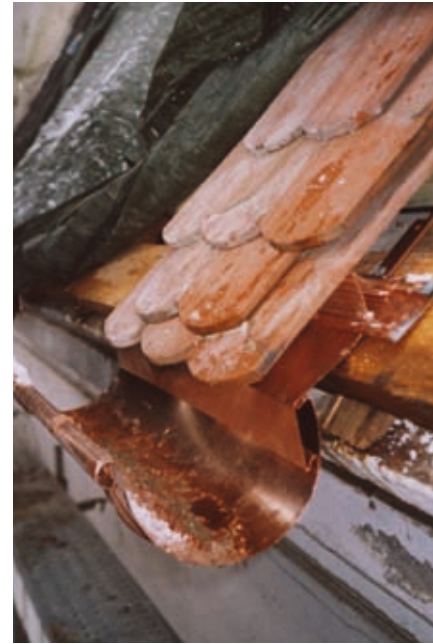
Rechts: Erneuerte Sparrenfüße aufgrund von Befall durch Echten Hausschwamm

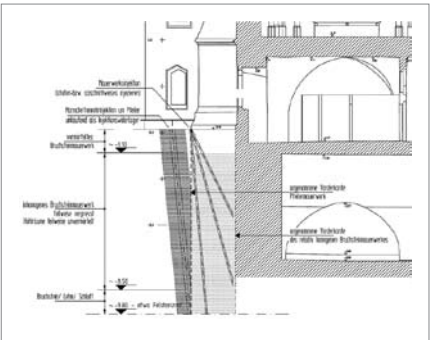
Querschnitt Injektage unter dem Strebepeer am Westgiebel

Durch Baugrunduntersuchungen wurde festgestellt, dass auch die Injektage von 1987 nicht bis auf den tragfähigen Felshorizont ausgeführt wurde, auf welchem das übrige Gebäude gegründet ist. Zwischen Unterkante der vorhandenen unstetigen Injektion und dem Fels wurde ein Konglomerat aus Schluff und unvermörtelten Bruchsteinen erkundet. Diese Schichten hatten keine ausreichende Tragfähigkeit und waren zudem aufgrund der breiigen Schluffkonsistenz noch leicht verformbar. Weiterhin wurden nun die Aufnahme und der

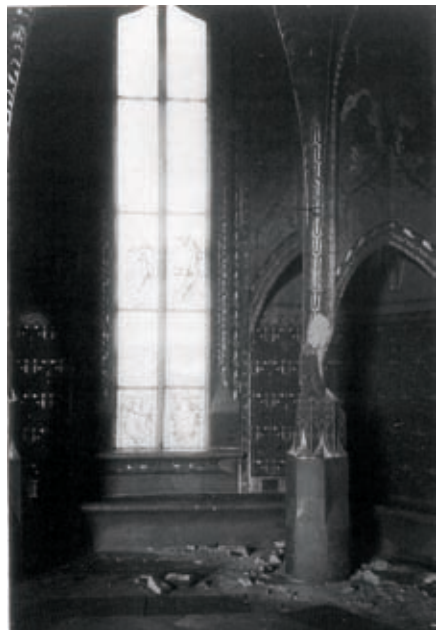
Oben: 1961 Geborstene Sandsteinsäule

1961 barst in der Kapelle des 1. Obergeschosses eine Sandsteinsäule. Trotz 1963 erfolgter Sanierung barst 1964 eine zweite Säule im 1. Obergeschoss. 2004 wurden Abplatzungen an einer Säule im 2. Obergeschoss sowie neue und sich bewegende Risse entdeckt. Dies waren eindeutige Hinweise für statisch-konstruktive Schwachpunkte im Bereich des Kapellenturmes. Die Standsicherheit befand sich auf einem sehr

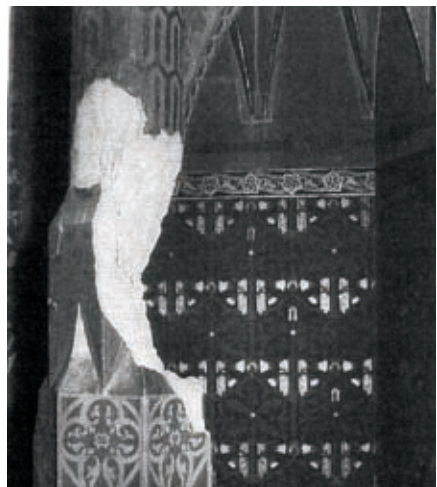
Unten: geborstene Sandsteinsäule, Detailsicht

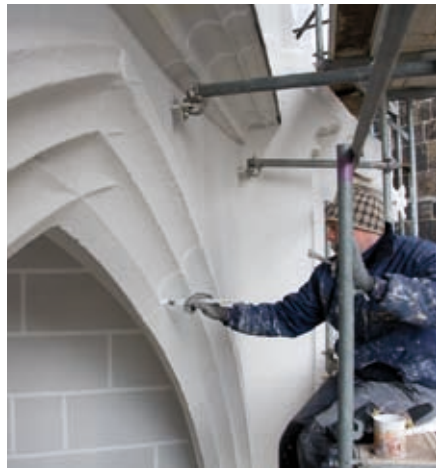
**Oben:** Beschichtungsarbeiten am Großen Wendelstein

Nach den erforderlichen Standzeiten der fertigen Putzflächen erfolgte die Beschichtung mit einem Sol-Silikat-Beschichtungssystem. Die Werksteinoberflächen erhielten eine zusätzliche Grundierung mit Silangrund als Unterhydrophobierung zur Verhinderung der Kristallisation der im Sandstein vorhandenen natürlichen Salze, die während der Austrocknungsprozesse infolge natürlicher Bewitterung entstehen.

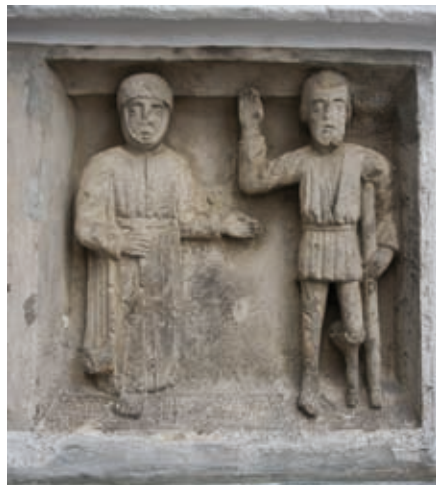
**Unten:** Reliefplatte am Großen Wendelstein
