Schloss Augustusburg

Sanierung Schlosskirche

Restaurierung Cranach-Altar und Kanzel

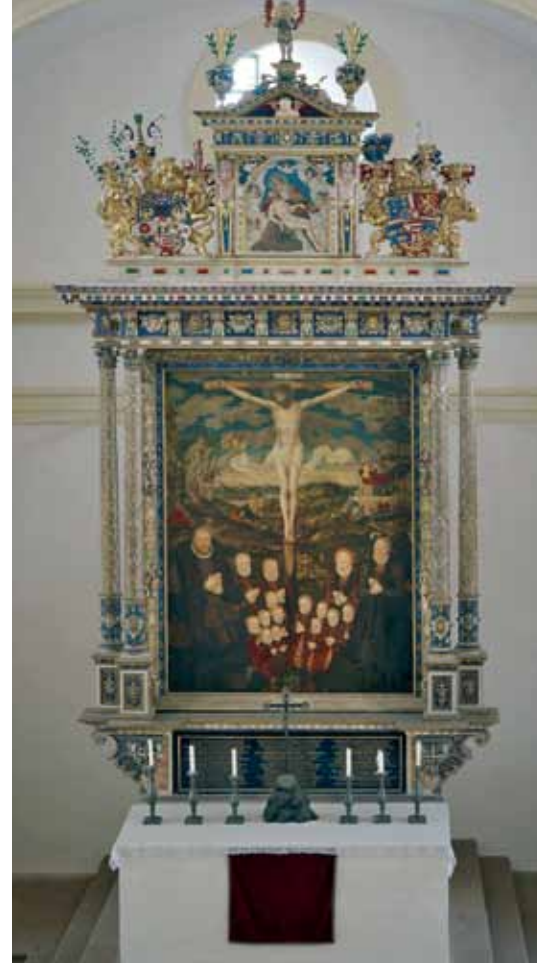
Altar mit Gemälde von Lucas Cranach d. J., 1568-1571

Grund für die statische Sicherung waren die über 200 Jahre lang ständig durchgeführten Restaurierungsmaßnahmen. Nach erfolglos durchgeführten Maßnahmen gegen Holzwurmbefall wurde die Bildtafel aus Lindenholz instabil. Dies und die schwankenden klimatischen Verhältnisse im Kirchenraum hatten starke Rissbildungen zur Folge. Der Hauptriss reichte zuletzt bis zirka 1,80 Meter in das Gemälde hinein.

Nach Sicherung der Risse an der Bildtafel wurde in Arbeitsgemeinschaft mit dem Landesamt für Denkmalpflege, dem Institut für Holztechnologie Dresden und dem Institut für Diagnostik und Konservierung Dresden die Rückwand mit feuchtespeichernden, abnehmbaren Balsaholzelementen verstärkt und mit einer 16 Millimeter starken Lighwood-Pappel-Balsaverbundplatte geschützt. Zur Klimaregulierung am Altarbild dient heute eine fünf Meter hohe Jalousie deren Lamellenkonstruktion je nach Bedarf und Raumfeuchte geöffnet und geschlossen werden kann. Damit können extreme Klimaschwankungen am Altar dauerhaft reguliert werden.

wurde entschieden den alten, aus mehreren Schichten bestehenden Firnis abzunehmen. Nach einer erfolgten Probefläche konnte bereits die darunter liegende helle, leuchtende Originalbemalung frei gelegt werden. Hervorstehende alte Kittungen wurden zurück genommen, Risse konnten nach neuesten Techniken und mit bereits erprobten Materialien geschlossen und retuschiert werden. Nach Abschluss der Restaurierung im Spätherbst 2014 erfolgte im Frühjahr 2015 die Aufbringung des Abschlussfirnisses.
